### 施工不良年代と早期劣化

コンクリート施工が悪い年代の**施工不良・施工欠陥**が早期劣化の原因の多くを占めると考えている

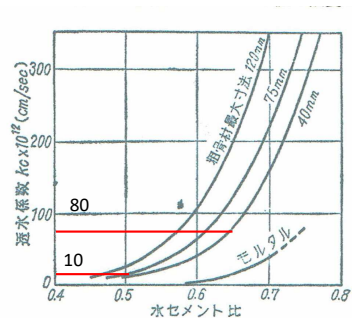
コンクリートの水セメント比と透水係数

一般的に、水密性コンクリートは、水セメント比50%程度を示す。右図から、透水係数は、 $10 \times 10^{-12}$  (乗-12) cm/secとなる

加水によるスランプ変化で述べたように、水セメント比13%増の63%とすると、 $80 \times 10^{-12}$  (乗-12) cm/secとなり、約8倍も透水係数が大きくなることわかる。(最大骨材40mmの場合)

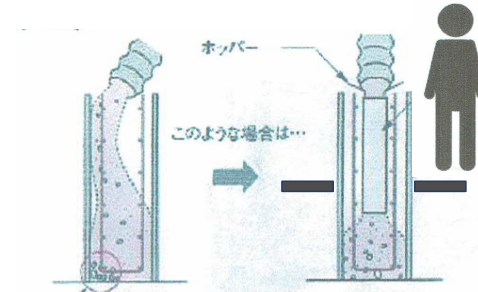
コンクリート落下高さが大きいと、落下速度が大きくなり材料分離する。

- ・仕様書では高さの差を1.5m以内としているが、できるだけ小さいほうが良い。型枠や鉄筋、底面に骨材がぶつかって豆板が生じやすい。

- ・丁寧な施工をするための前提として足場を設置することが重要

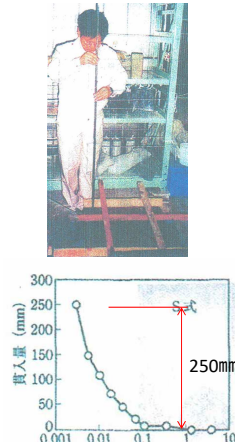
・打ち重ね部のコンクリート強度や耐久性を考慮して、ここでは、貫入量P値を0.01~0.1N/mm<sup>2</sup>と設定する。

・具体的な調査方法 D13×1.5m鉄筋質量1.4kgの異形鉄筋が自重で250mm沈下した時間を採用(S式貫入試験)

出典: 打ち重ね部の一体評価  
中央研究所 岡沢 智 菅俣 匠<sup>36</sup>

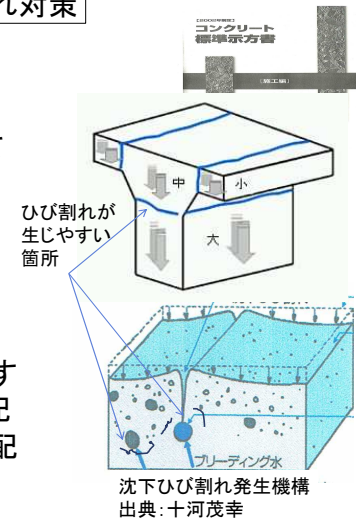
プラスチック沈下ひび割れ対策

- 適切な速度の打設
- 壁または柱のコンクリート沈下がほぼ終了してから、スラブまたははりを打ち込む(練り混ぜから1~2時間)
- タンピングや再振動
- ブリージングを少なくする。単位水量の少ない配合。細骨材粒度の良い配合

沈下ひび割れ発生機構  
出典: 十河茂幸

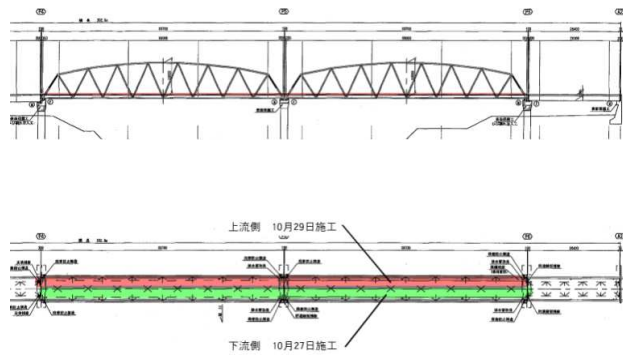
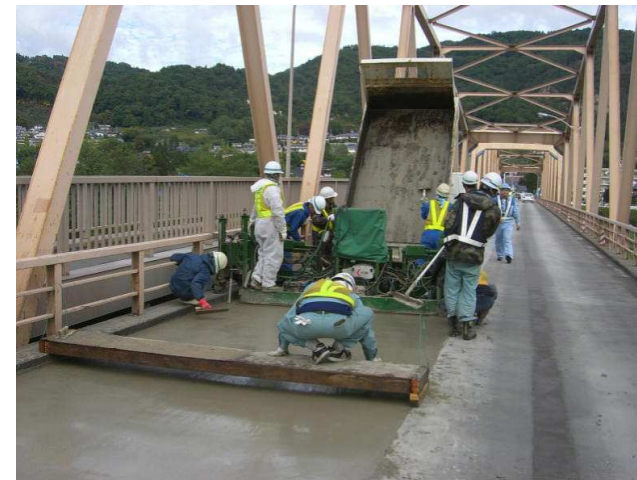
橋梁 上面増厚コンクリート施工におけるひび割れ事例

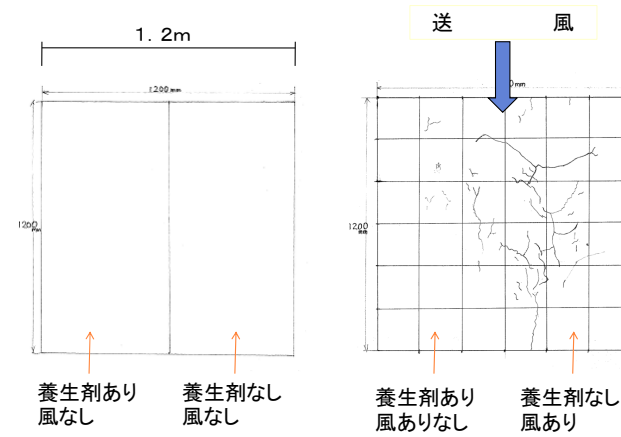
### 風によるひび割れ実験

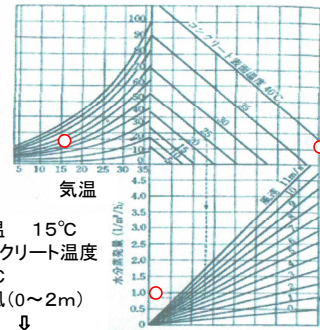
フレッシュコンクリートからの水分  
 蒸発量の計算図表

気温 15°C  
 コンクリート温度40°C  
 で計算すると  
 ほぼ無風でも、コンクリート水分  
 蒸発量が1.0ℓ/m<sup>2</sup>/hを超えると  
 ひび割れが発生する可能性が高い

気温 15°C  
 コンクリート温度  
 40°C  
 無風 (0~2m)  
 ↓  
 水分蒸発量1.0

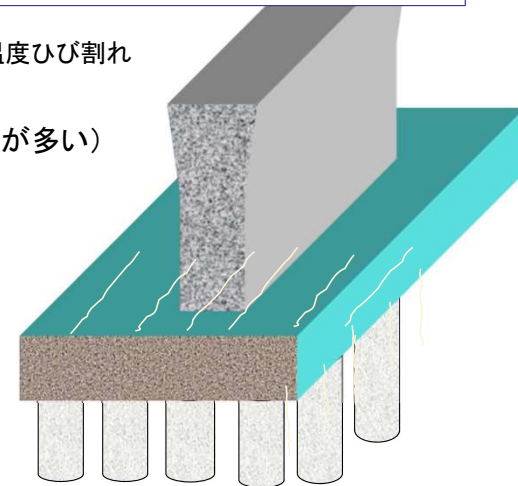
橋脚に生じる温度ひび割れ

(貫通の例が多い)

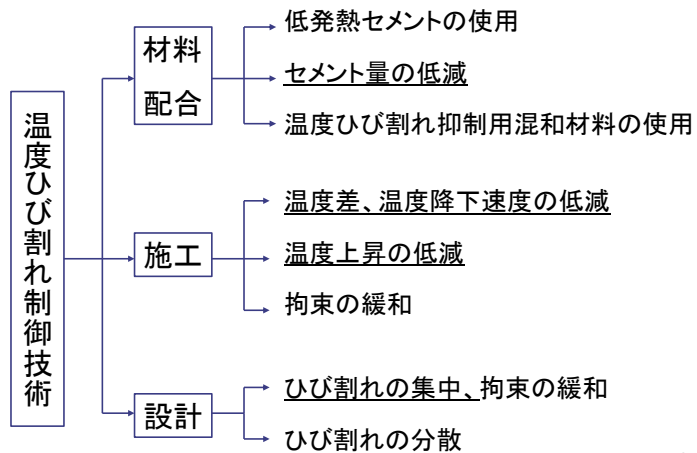
## 温度ひび割れ一般的制御技術
